<p align="center">PREFEITURA MUNICIPAL DE PATROCÍNIO</p> <p align="center">Secretaria Municipal de Meio Ambiente</p>

PARECER ÚNICO N° 029/22		Data da vistoria: 03/11/2022
INDEXADO AO PROCESSO: LICENCIAMENTO AMBIENTAL	PA CODEMA: 29.871/2021	SITUAÇÃO: Pelo deferimento
FASE DO LICENCIAMENTO: LICENÇA DE OPERAÇÃO (RENOVAÇÃO)

EMPREENDEDOR: DAEPA – DEPARTAMENTO DE ÁGUA E ESGOTOS DE PATROCÍNIO		
CNPJ: 20.266.755/0001-40	INSC. ESTADUAL: 481862841.00-28	
EMPREENDIMENTO: ETE –ESTAÇÃO DE TRATAMENTO DE ESGOTO – ETE RANGEL		
ENDEREÇO: RUA ANTÔNIO PEREIRA DE ALMEIDA	N°: S/N	BAIRRO: ENÉAS FERREIRA DE AGUIAR
MUNICÍPIO: PATROCÍNIO	ZONA: URBANA	
CORDENADAS (DATUM)		
SIRGAS 2000	Longitude: 18° 57' 57,56" S	Latitude: 47° 00' 35,30" O

Parecer Técnico

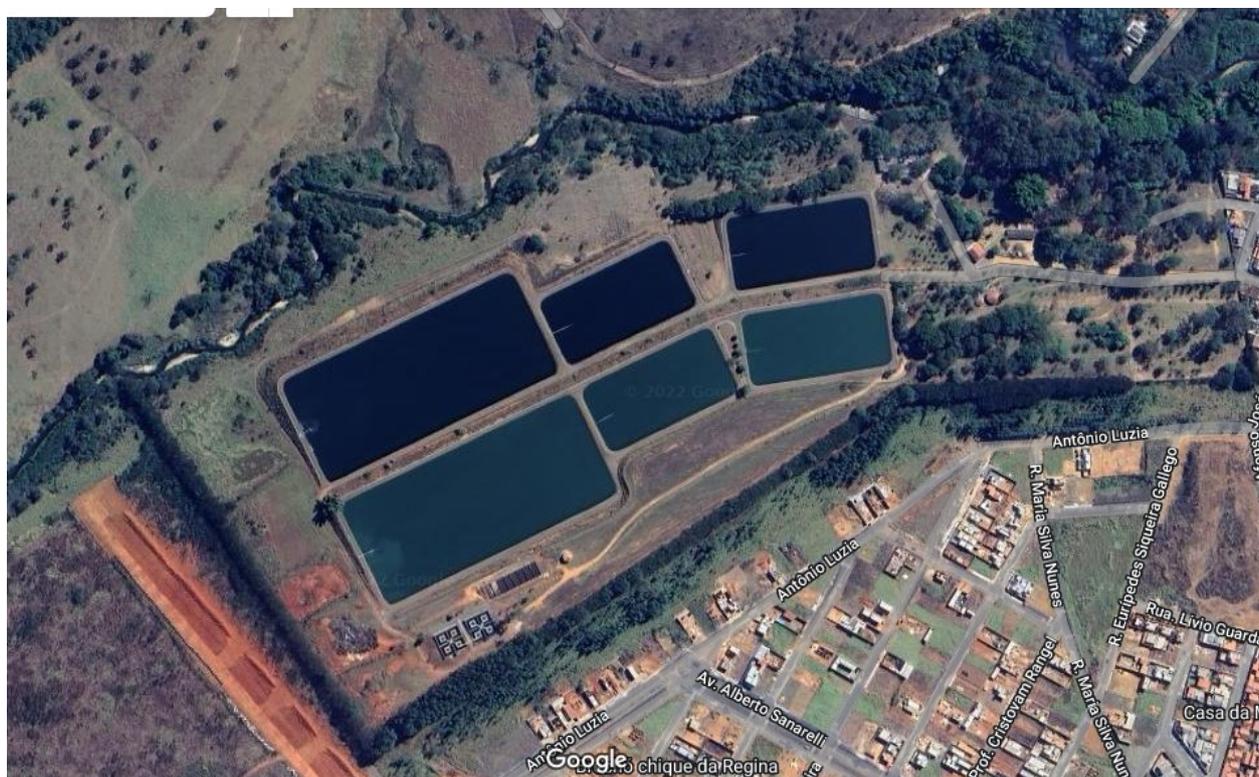
Figura 1: Vista aérea da ETE Rangel

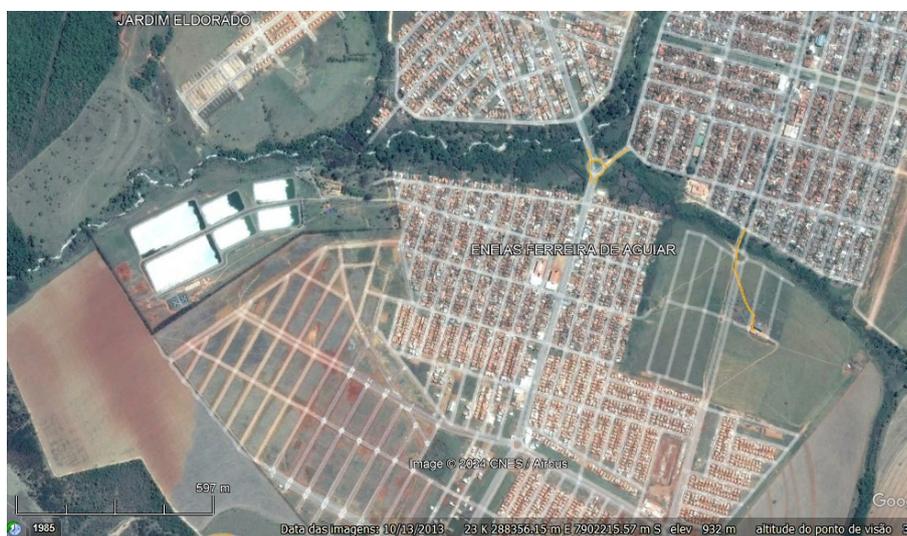
A cidade de Patrocínio tem crescimento intenso nos últimos anos, em todos os setores, o que não gera uma situação tranquila para a ETE Rangel, tendo em vista que a área de seu entorno vem sendo adensada rapidamente.

Figura 3: Vista da área da ETE e seu entorno no ano 2013

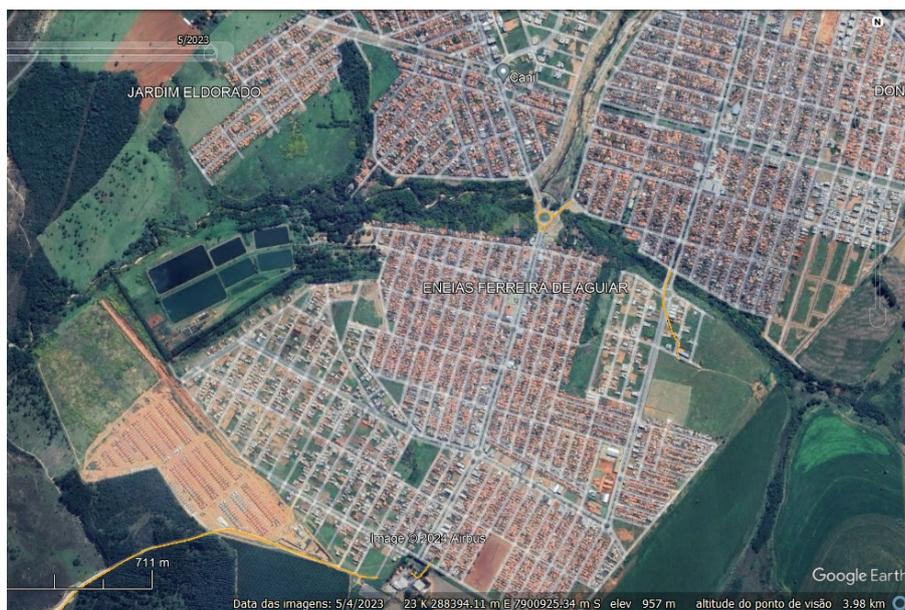
Figura 2: Vista da área da ETE e seu entorno no ano 2024

Lembrando que não apenas no entorno da ETE, houve um crescimento considerável em toda a área urbana do Município. A capacidade de tratamento da ETE foi projetada para no ano 2025 atingir sua capacidade máxima de 277,78 l/s. Esta vazão ainda não foi atingida como se observa nos resultados apresentados na tabela 5.8.1 da RADA –página 5- com média de 193,5 l/s entre os anos de 2018 até 2022, apesar de a ETE estar quase chegando ao seu período de fim de plano. A pressão do crescimento urbano pode trazer um problema para a capacidade da ETE, principalmente devido à incapacidade de tratar todo efluente que chegar à Estação.
